HODNOCENÍ STAVU PŘÍSTUPOVÝCH SHODIŠŤ
na objektu Cafourkova 520 – 526 v Praze 8 - Bohnicích

OBJEDNATEL : Společenství vlastníků Cafourkova 520-526
Cafourkova 523/7, Praha 8 - Bohnice, PSČ 181 00
IČ: 01923510

říjen 2016

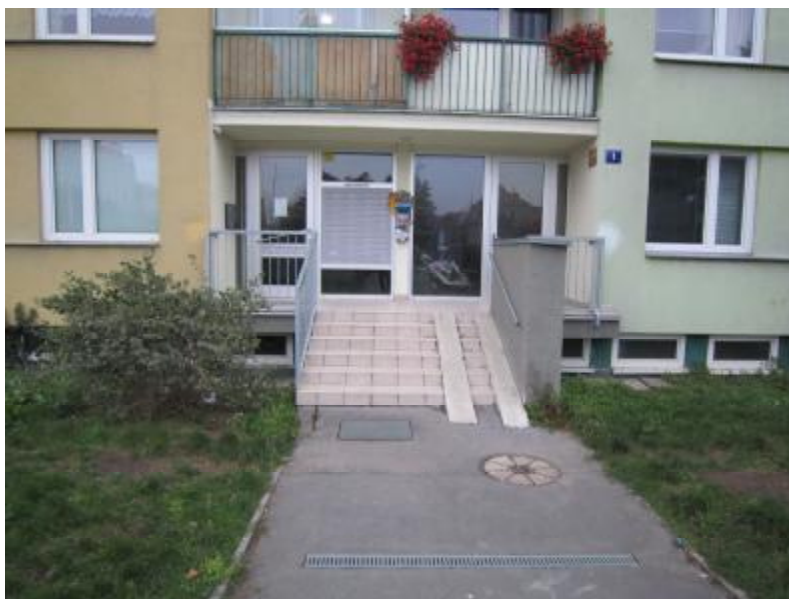
FOTO 1 : Celkový pohled na vstup z ulice Cafourkovy 520/1.

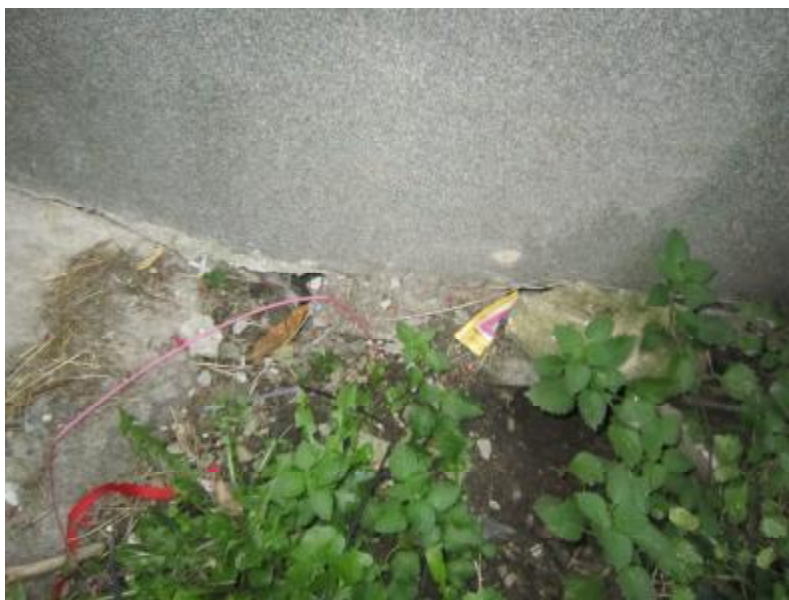
- Kotvení zábradlí schodiště ve spodní části odpovídá kotvení do betonu s následným zakrytím kotevního prvku silnou vrstvou omítky.
- Terén v okolí domu se převážně svažuje směrem k domu, což je nejzřetelnější u východních vstupů, kde na jejich jižní straně dochází k intenzivnímu vsakování srážek. Na jižní straně vstupu jsou patrná místa, kde voda mizí pod úroveň terénu. Voda se pravděpodobně vsakuje do nedostatečně hutněných záhozů bývalé stavební jámy kolem domu, může však eventuálně pronikat i do prostoru pod vstupy. Není známo, zda se vsakování srážek pod objekt projevuje zvýšenou vlhkostí konstrukcí v suterénu.

FOTO 2 : Stopy po pronikání srážek do nehtutněného zásypu u vstupu 520/1 z ulice Cafourkovy

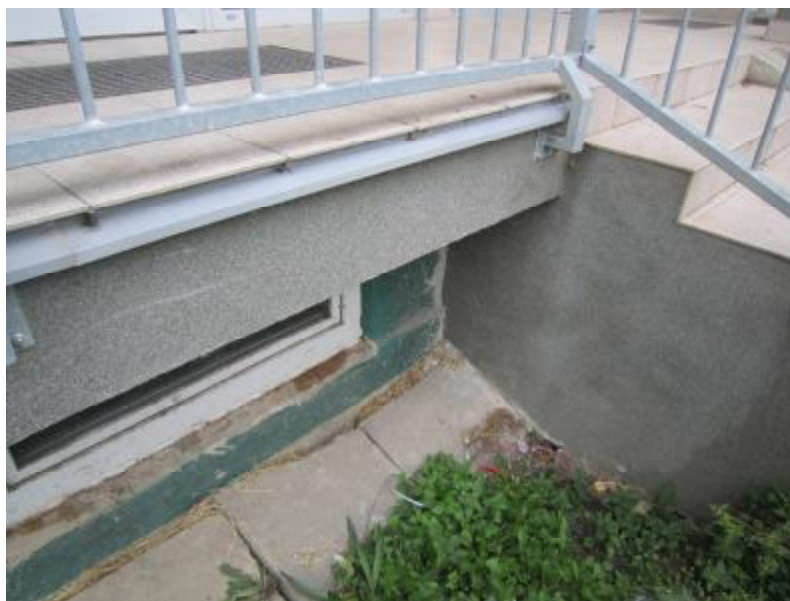
- Nebyly zjištěny projevy sedání zeminy a chodníku v blízkosti konstrukce vstupů, které by bylo možno jednoznačně přisoudit jejímu propadání do prostoru pod schody a nikoliv pouze sedání nehtněných zásypů.

FOTO 3 : Posunutí a sklon dlaždic okapového chodníku svědčí o intenzivním sedání nehtného zásypu u vstupu 520/1 do ulice Cafourkova

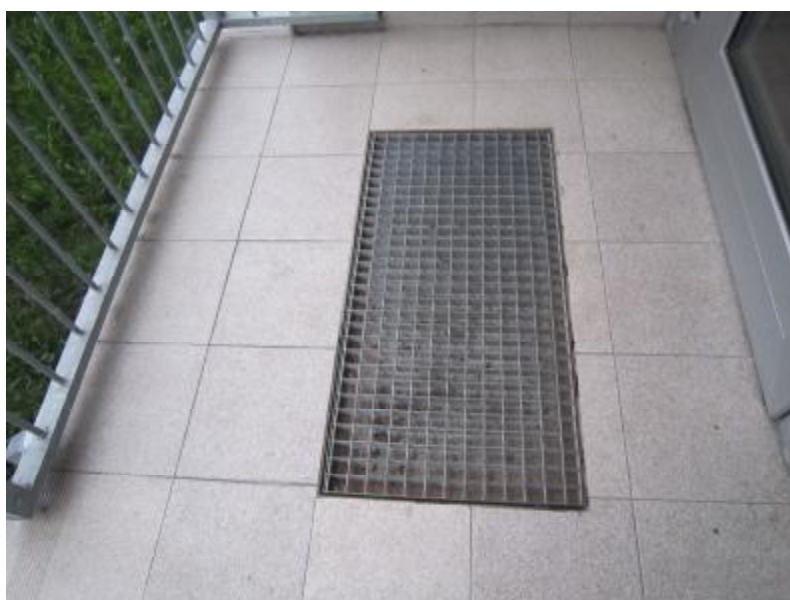
- Čistící rohože vsazené do podest nejsou pravděpodobně opatřeny vodotěsnou vaničkou a není zajištěno odvodnění mimo podestu.
- Detail zapuštění sloupku zábradlí do spodní části konstrukce schodiště není korektní a bude podporovat zatékání a korozi v tomto detailu.

FOTO 4 : Rohože vsazené do dlažby nejsou opatřeny vodotěsnou vaničkou a nejsou odvodněny mimo podestu (vstup 523/7 do ulice).

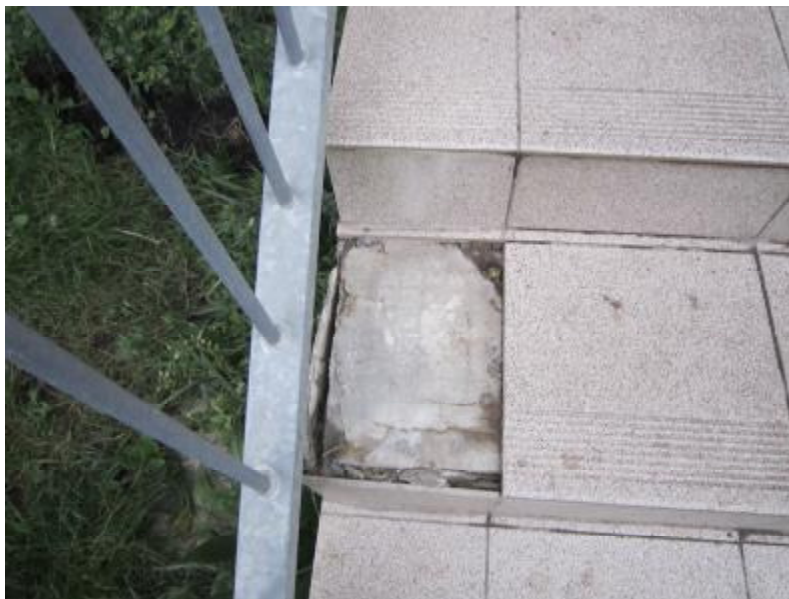
- Při prohlídce konstrukcí byla zjištěna místa separace dlažby. Nejedná se o celkové selhání lepení dlažeb, ale o lokální poruchy, které u některých vstupů znamenají ojedinělý výskyt separací jednotlivých dlaždic a u jiných vstupů separaci až do cca 30% plochy podlah a schodů.

- Pod uvolněnou dlažbou je patrná degradovaná stěrka, místy značné tloušťky, která svědčí o doplňování schodů lepidlem místo vytvoření spolehlivého podkladu pro aplikaci obkladu.

FOTO 5 : Odpadlá dlaždice – pod dlaždicí je patrná velká tloušťka lepidla, které nahrazuje únosný podklad. Na boku schodiště jsou omítkové vrstvy separované v důsledku zatékání.

V současné době je třeba opravit separované a odpadlé dlažby, které ohrožují bezpečnost lidí na schodištích. Lokální oprava bohužel nemůže řešit zásadní problémy konstrukcí a bude mít krátkou životnost.

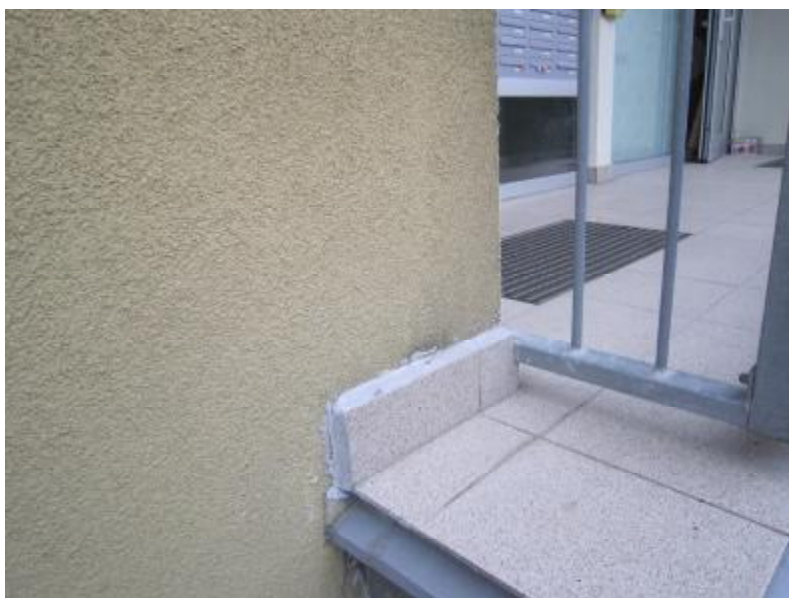
FOTO 6 : Separovaný keramický soklík (vstup 524/9 do ulice)

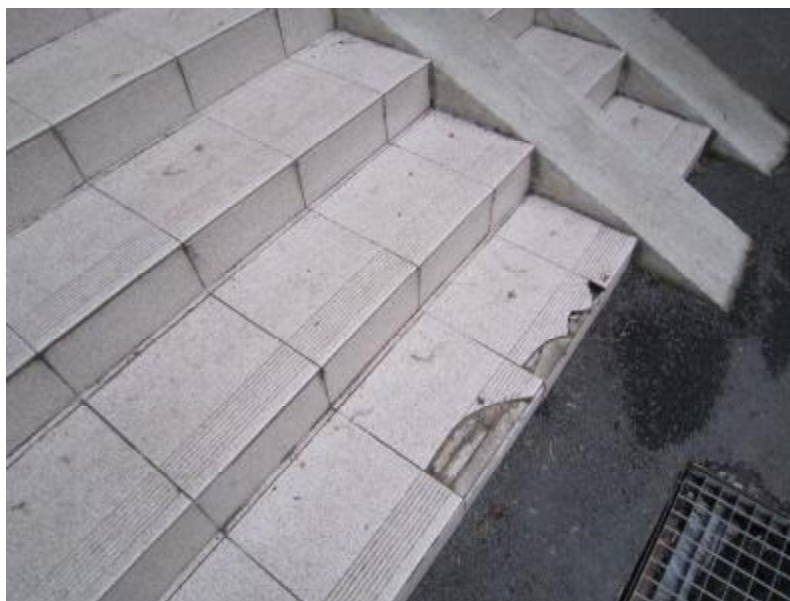
- Místy jsou dlažby poškozené mechanicky, pravděpodobně nárazem transportovaných předmětů.
- Srážky stékají ze schodů na boční plochy – ukončení schodů na bocích není opatřeno okapnicí, ani není bráněno stékání jiným způsobem.

FOTO 7 : Mechanické poškození keramických dlaždic na schodech (vstup 527/9 do ulice).

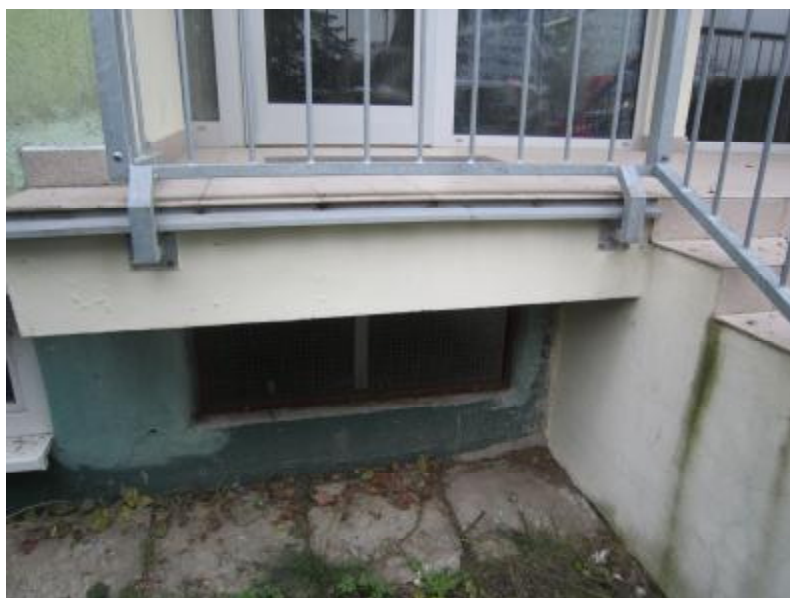
- Po provedené opravě nejsou patrné výrazné stopy po vzlínání vlhkosti na bočních stěnách vydívek pod schodištěm. Jsou však patrné stopy po stékání srážek ze schodů na boční stěny.

FOTO 8 : Stékání srážek ze schodů na zdivo boční zdi schodiště

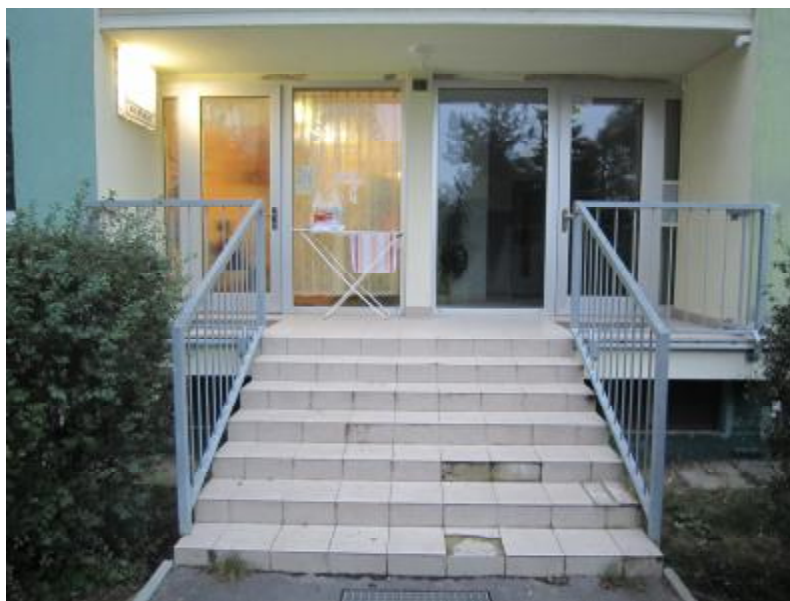
- Nestejná výška stupňů, zejména nástupního stupně navazujícího na asfaltový chodník.
- Zábradlí schodiště nemá vůči nástupnímu stupni přesah, který požaduje vyhláška č.398/2008 Sb. o bezbariérovém užívání staveb v platném znění.

FOTO 9 : Separace obkladu na schodišti do vnitrobloku. Zábradlí schodiště nemá vůči nástupnímu stupni požadovaný přesah.

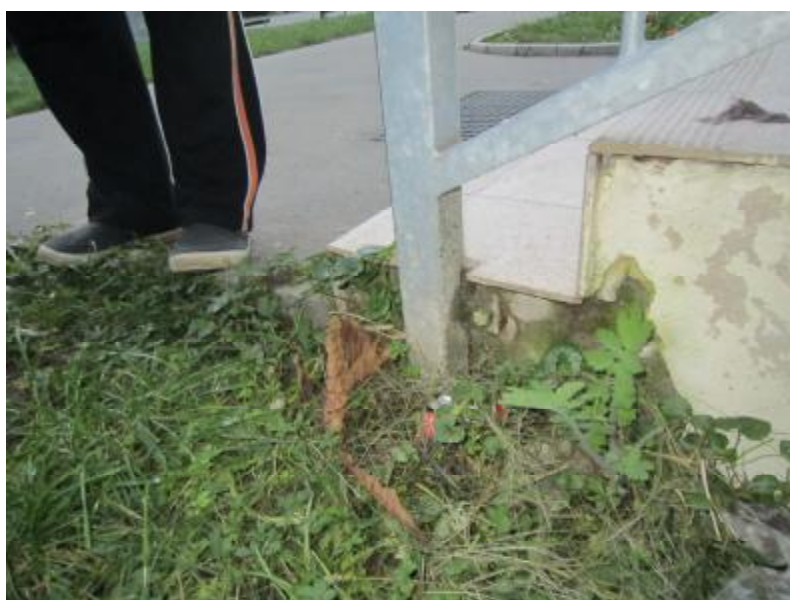
FOTO 10 : Provedení kotvení zábradlí schodů na spodním okraji schodiště podporuje zatékání a korozi detailu
